MUNICIPALITÉ
DE
CHARDONNE

Préavis no 12/2016-2017 - relatif à une demande de crédit de CHF 65'900.-- pour la consolidation de rochers sis au lieu-dit « Maison-Jean », secteur des « escaliers de fer », sur le tracé du sentier pédestre communal

RELEVÉ GEOLOGIQUE DE L'ÉTAT DE STABILITÉ DES BANCS ROCHEUX
MESURES DE SÉCURISATION

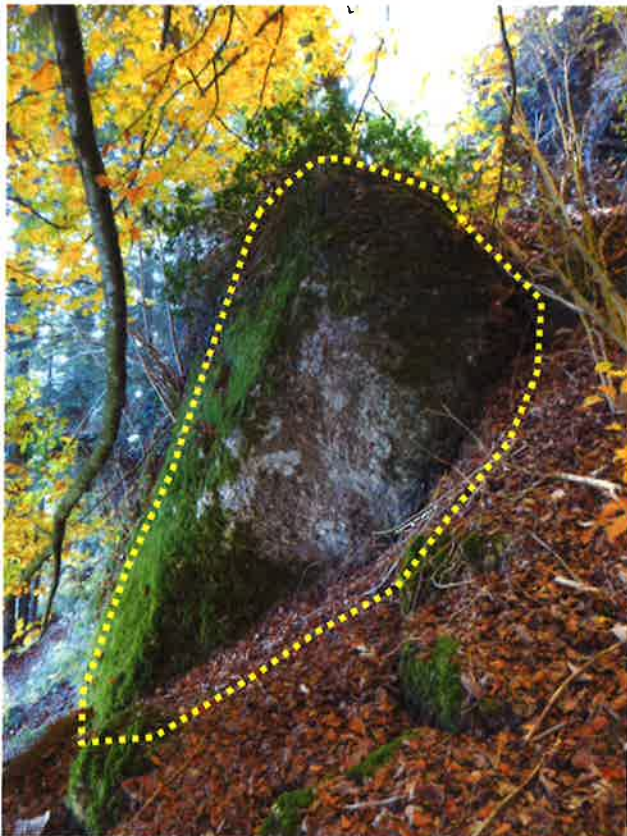
Photo 1 : Pan de falaise éboulé, d'environ 40 m³, au Nord des escaliers. Actuellement plus ou moins stable.

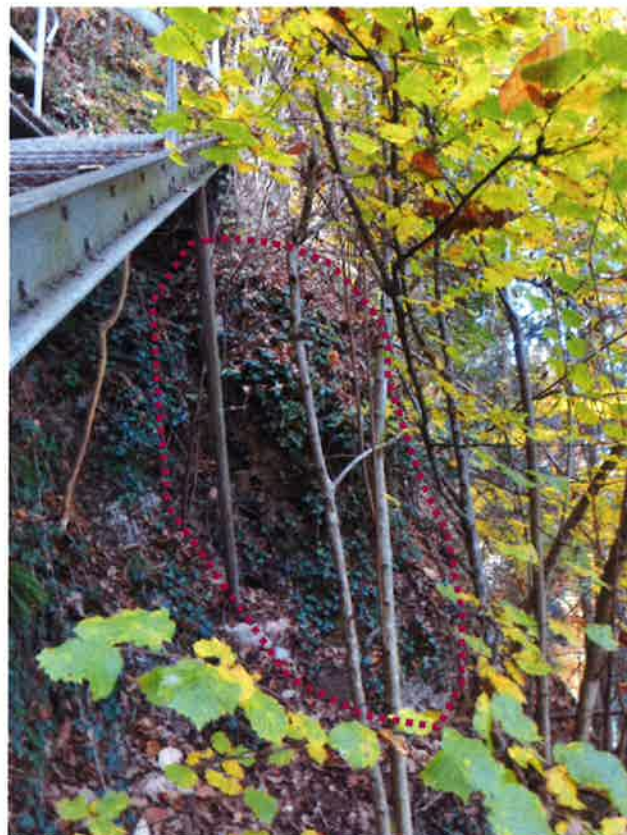
Trois masses ont été jugées dangereusement instables (indiqué en violet sur la situation). Deux sont situées en sommet de falaise, dans la partie Nord de la zone d'étude. D'un accès difficile et recouverts de végétation, leur degré de stabilité n'a pas pu être déterminé de façon catégorique. Le scénario défavorable a été privilégié. Leur volume a été estimé à environ 500 litres et 1 m³. La troisième masse se situe sous un coude des escaliers (voir photo 2). Dans ce cas également, l'évaluation du degré de stabilité a été rendue difficile par la végétation. Il s'agit d'une masse rocheuse, apparemment passablement fracturée, dont le volume total est estimé à 4-5 m³. Le volume maximal des blocs après fragmentation serait de 500 litres. Cette masse menace particulièrement les escaliers dans la zone située à l'aval, mais également à l'amont, puisque les escaliers y reposent en partie.

Photo 2 : Masse de 4-5 m³ jugée dangereusement instable (évaluation difficile en raison de la végétation).

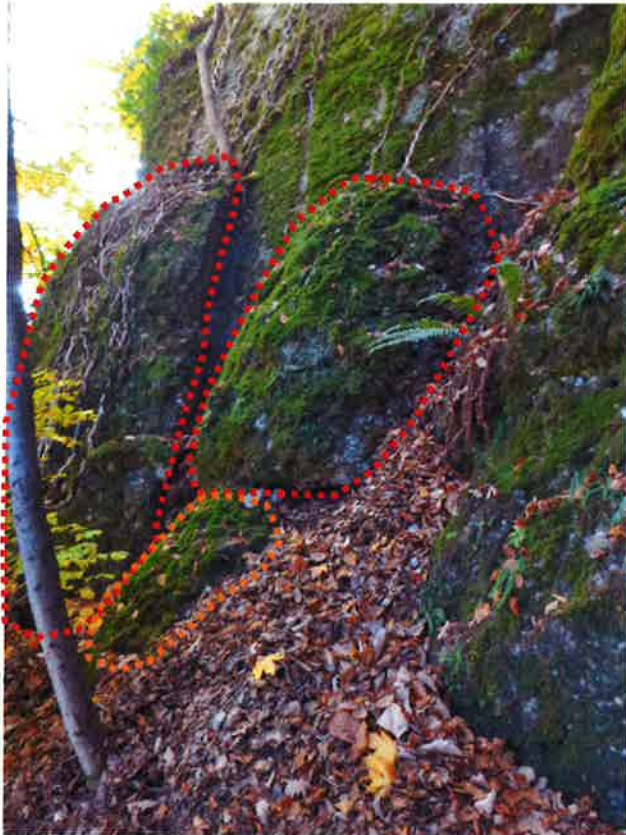
Pour le reste de la paroi, plusieurs masses ont été jugées instables (en rouge sur la situation ; photos 3 et 4). Les volumes en jeu sont fréquemment de l'ordre d'un à plusieurs m³.

Photo 3 : Masses instables de 0.5 à 6 m³, situées au Nord du secteur.

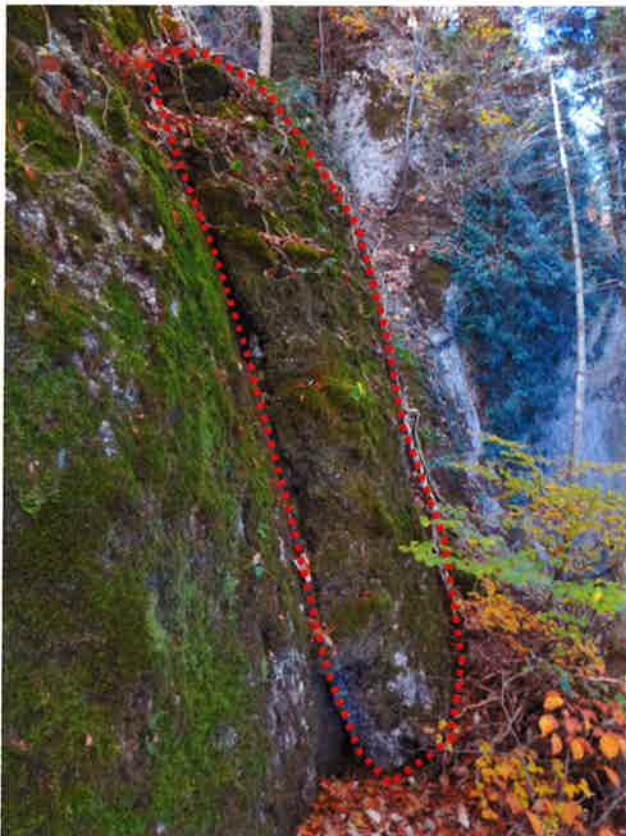
Photo 4 : Masse instable d'un volume total d'environ 6 m³, située au Nord du secteur.

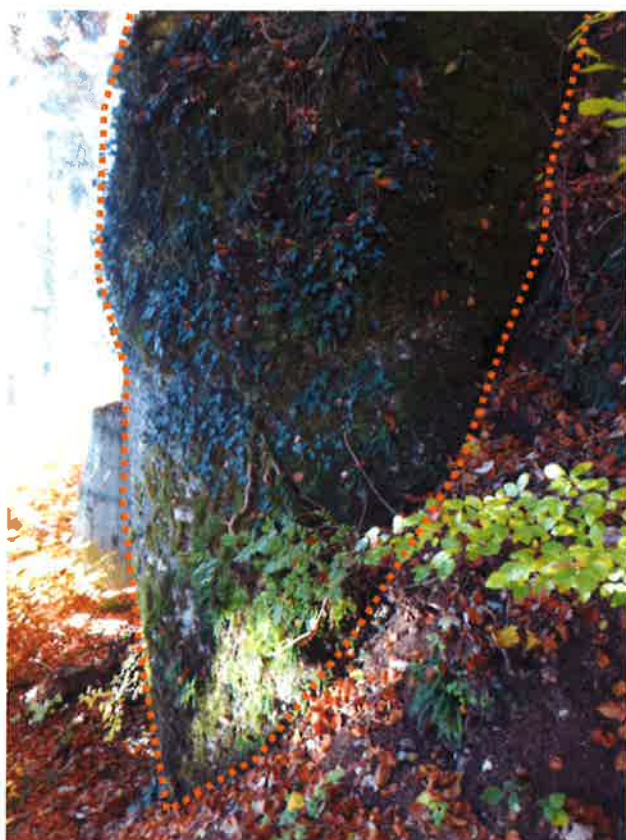
De nombreuses autres masses, d'un volume pouvant aller jusqu'à 40 m³, ont une stabilité jugée précaire ou peuvent être considérées comme actuellement plus ou moins stables (masses indiquées en orange et jaune ; photo 5).

Photo 5 : Masse de stabilité précaire d'environ 40 m³, située au Sud des escaliers.

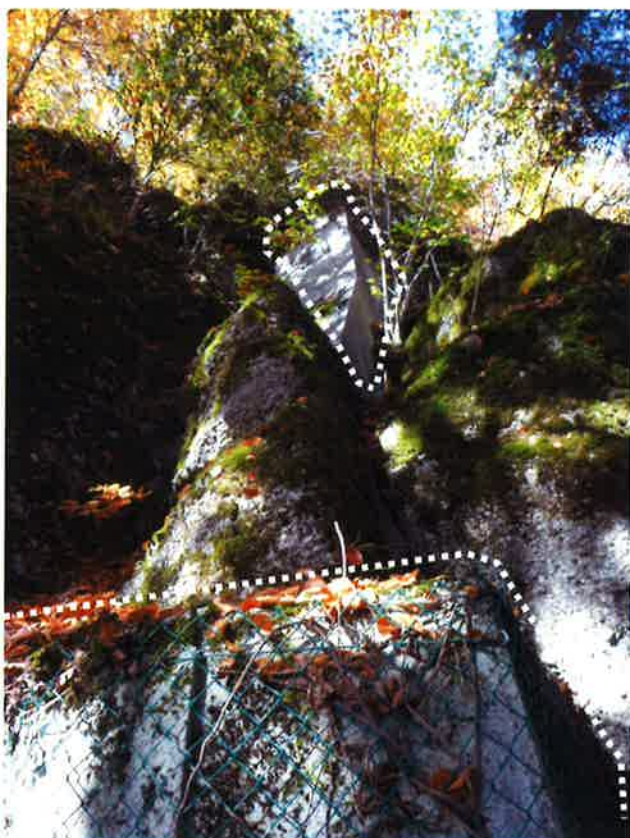
Notons que des filets pare-pierres sont en place au Nord de la zone d'étude. Au Sud du secteur, deux sous-murages en béton ont été observés (photo 6).

Photo 6 : Présence de sous-murages en béton à l'extrémité Sud de la zone d'étude.
