Préavis complémentaire no 02/2017-2018 (au préavis no 08/2014-2015) – relatif à une demande de crédit complémentaire de CHF 288'200.-- pour les travaux de démolition et reconstruction du trottoir de la route de Baumaroche au Mt-Pèlerin (secteurs 1 et 2).

COMMUNE DE CHARDONNE ROUTE DE BAUMAROCHE

TROTTOIRS EN ENCORBELLEMENT

RAPPORT D'INVESTIGATION

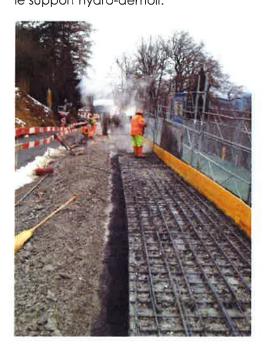
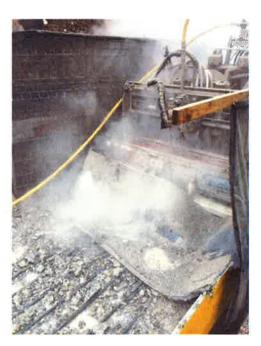
Essais d'arrachement du support « béton existant » après hydro-démolition : trois essais de neufs carottes ont été réalisés par le laboratoire LCBE en date du 24 février 2017. Les valeurs obtenues sont conformes aux valeurs usuelles, soit des valeurs moyennes de 1.50 N/mm², 1.30 N/mm² et 1.90 N/mm². Après contrôle, il est toutefois demandé de vérifier les bétons au droit de la zone où l'essai est le moins bon et de purger si nécessaire. La vérification par piquage mécanique ponctuelle démontre qu'il n'y a pas de zone de décollement. Les résultats des essais d'arrachement sont validés et l'application du mortier de ragréage prêt à l'emploi de type Nanocrete R4 peut être effectué.

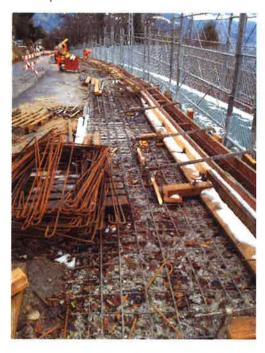
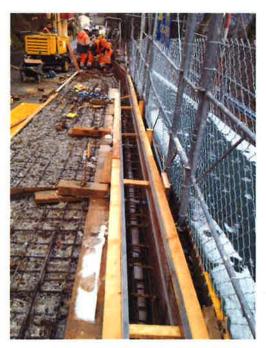
Coffrage, ferraillage et bétonnage d'un nouveau sommier de bord: Liaison entre l'encorbellement existant et le sommier de bord réalisé par la mise en place de barres d'armatures liées au ferraillage existant (armature supérieure de l'encorbellement mise à nu) et par des barres ancrées avec scellement chimique. Travaux effectués par l'entreprise Gasser Construction SA de fin février à début mars 2017.

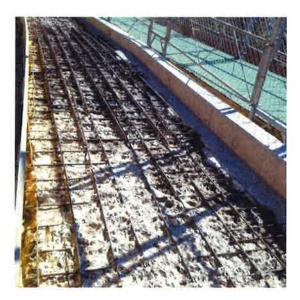
Nettoyage au jet à haute pression de la surface hydro-démolie par l'entreprise Biollay; travail effectué pour éliminer les résidus déposés, soit feuilles, déchets de bois générés par le coffrage du sommier. Le nettoyage a été réalisé mi-mars 2017, soit environ cinq semaines après l'hydro-démolition.

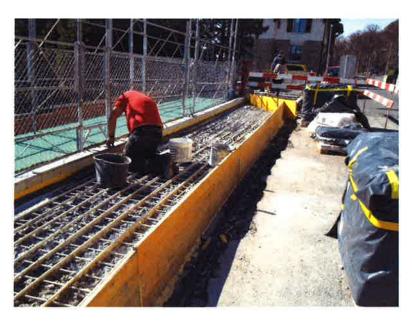
Traitement des fers d'armature avec PCI Nanocret AP, protection contre la corrosion appliquée par l'entreprise Biollay Travaux spéciaux SA à mi-mars 2017.

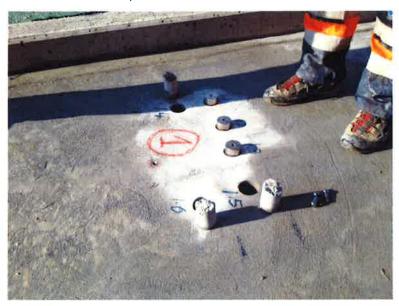
Essais d'arrachement supplémentaires à l'interface du béton existant et du mortier de ragréage; le 5 avril 2017, le laboratoire LCBE réalise deux essais supplémentaires, soit six carottages forées à l'eau sur la zone amont présentant des vides. Les résultats démontrent que sur environ une dizaine de mètres à l'amont du secteur 3, la mise en œuvre du mortier n'a pas été correctement appliquée, il en résulte des vides. Il est décidé sur proposition de l'entreprise Biollay SA, d'injecter une résine Sikadur-52 afin d'obtenir une liaison à haute résistance mécanique et d'obstruer les interstices à l'interface du mortier-béton.

Injections d'une résine Sikadur-52; par l'entreprise Biollay travaux spéciaux SA en date du 6 avril 2017. L'entreprise de travaux spéciaux procède à une septantaine d'injection par pipette. La consommation totale de résine Sikadur-52 est d'environ 19 litres. En rapportant la consommation injectée au mètre carré de surface traitée, cela représente une épaisseur d'environ 1.0 mm (0.019 m3 - vol. pipettes = 0.018 m3; 0.018 /(10.0 x 1.50) = 0.0012 m = 1.20 mm).

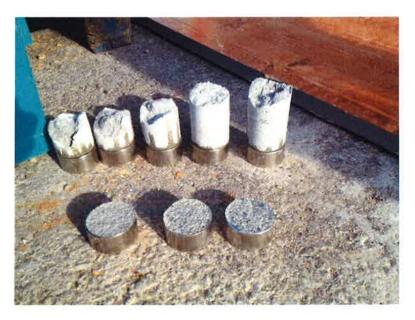
En parallèle, des essais d'arrachement supplémentaires lors du contrôle de la rugosité et de l'humidité du support sont réalisés. Le laboratoire LCBE effectue cette intervention sur la partie aval de l'encorbellement le lundi 10 avril 2017. Les résultats obtenus sont très mauvais. Les valeurs d'arrachement sont environ de 0.05 à 0.3 N/mm-² à l'interface mortier - béton. L'opérateur observe également des venues d'eau provenant des carottages à l'interstice béton - mortier. L'écoulement même faible d'eau entre le mortier et le béton confirme qu'il y a effectivement un vide à l'interface dans la partie aval du secteur 3. De plus, un essai d'arrachement sur mortier (trois carottes, profondeur d'environ 50 mm) donne des valeurs de 0.9 à 1.15 Nmm-². La zone de rupture se trouve à environ 2 mm de la surface. Ces résultats moyens dans un mortier de ce type pourraient s'expliquer par la finition talochée en surface, affaiblissant quelque peu la peau par appel d'eau en surface. Enfin, les résultats d'essais de rugosité et d'humidité dans le mortier sont conformes aux valeurs admissibles.
