Préavis n° 07/2025-2026 relatif à une demande de crédit de CHF 411'608.85 concernant la rénovation de la flèche et la réparation des dégâts d'eau du Temple de Chardonne, propriété de la Commune de Chardonne

Rapport d'état général des pierres de taille de la flèche **du clocher de l'église réformée de Chardonne, et** **estimatif des coûts de réfection**

Atelier Lithos/Olivier Fawer
Taille de pierre, études, expertises
Rte de Cojonnex 13
1000 Lausanne 25

Lausanne, le 31 mai 2025

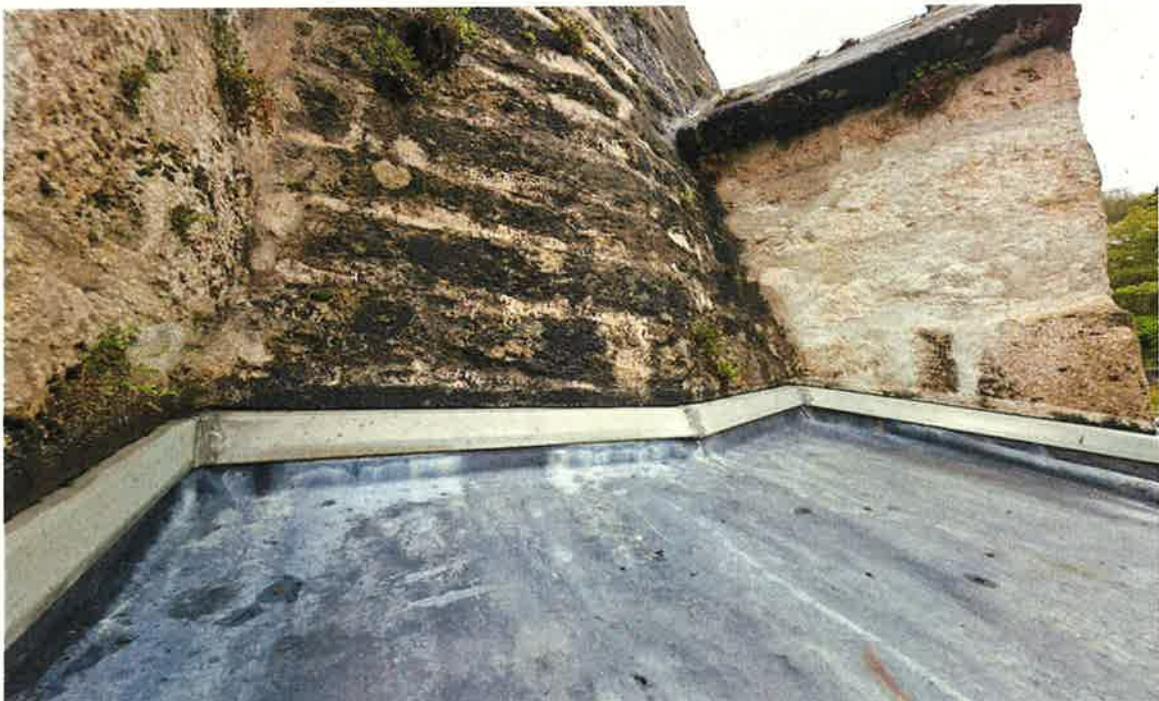
Ici, une vue de détail de la bande de ferblanterie insérée dans une saignée pratiquée dans une des assises de tuf, sur tout le pourtour de la base de la flèche et des lucarnes.

La réalisation de saignée horizontales sur tout le pourtour du bas de l'appareillage en tuf (à l'intérieur de la flèche), pour permettre au ferblantier d'y insérer des tôles permettant de récolter ces eaux en les dirigeant vers le bac existant installé au début des années 2000, et apporter ainsi une protection efficace aux maçonneries du clocher.

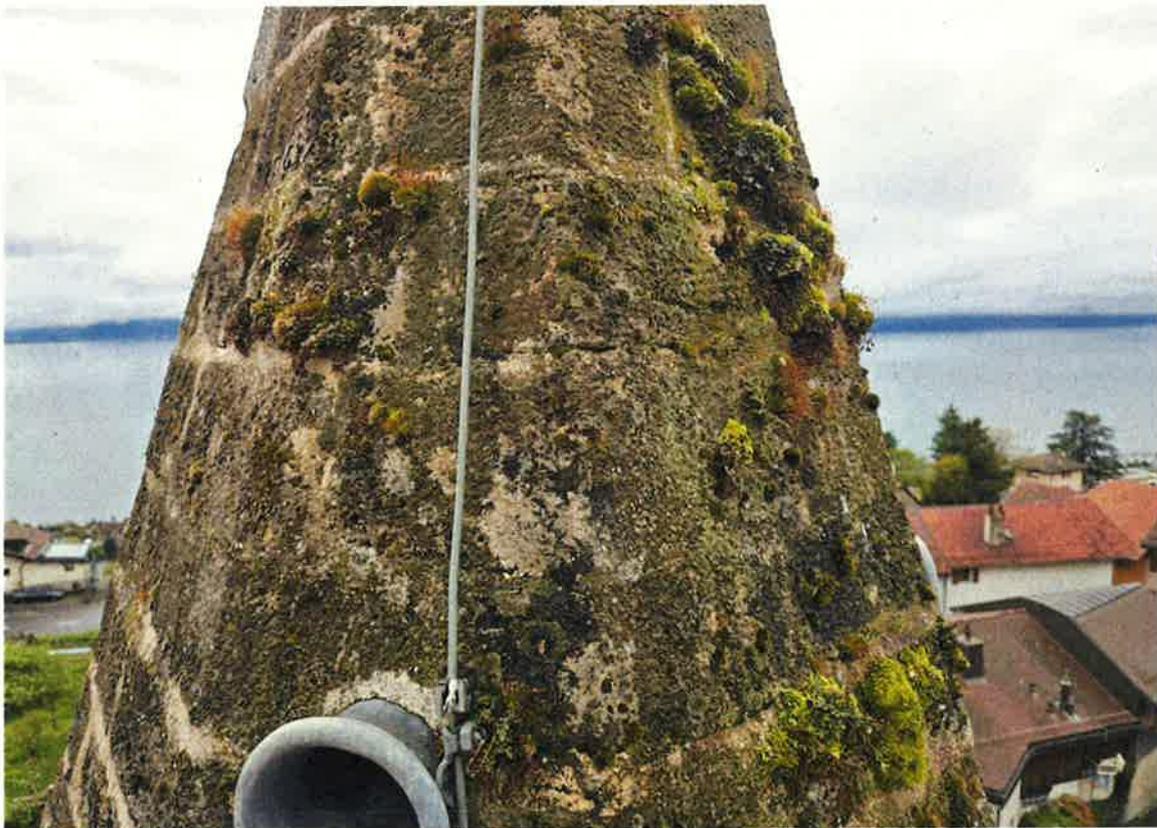
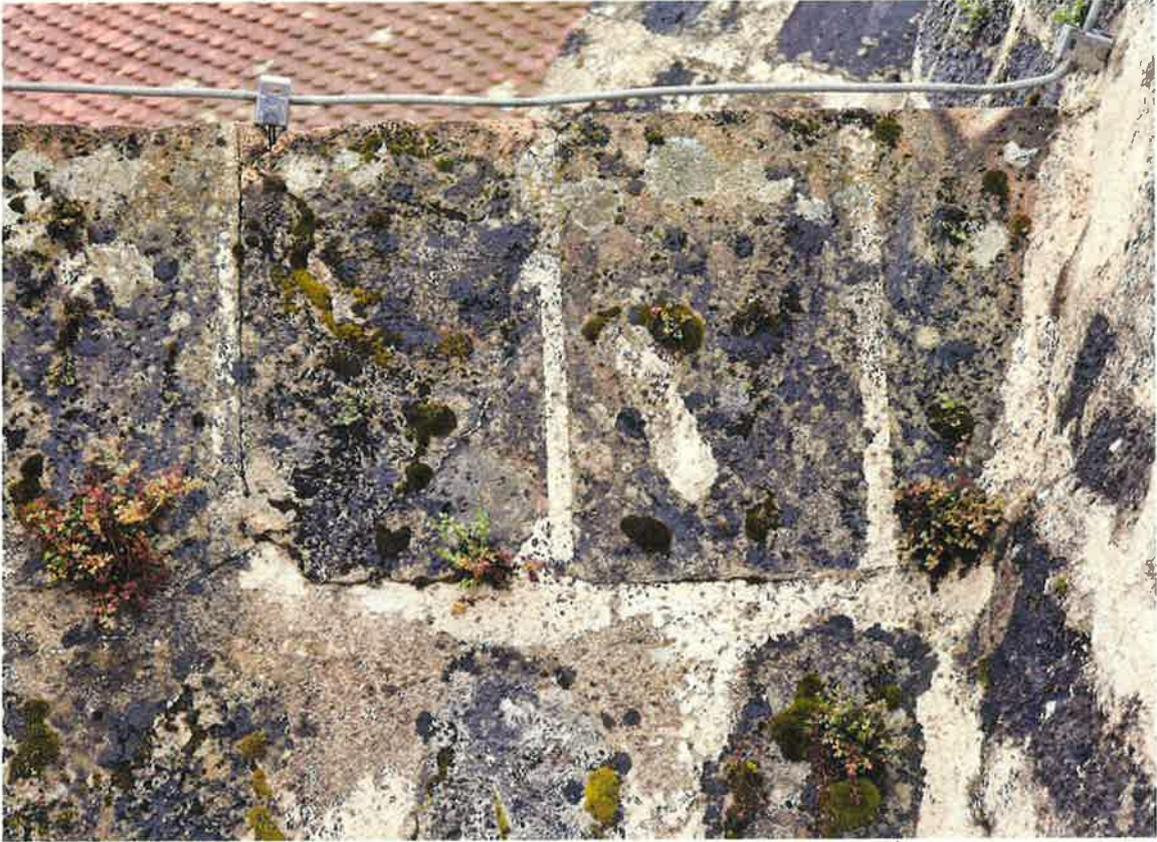
C'est au niveau des mortiers utilisés à l'époque (pour les rhabillages et le rejointoiement intégral), que le problème se pose : Ces mortiers trop riches en ciment sont beaucoup trop durs et étanches pour ce type de maçonnerie.

Ci-dessous et pages suivantes, diverses vues de détails de l'état de conservation des joints regarnis avec un mortier riche en ciment et potentiellement « surpeints » en beige probablement pour les intégrer chromatiquement à la teinte de la pierre (interv. 1971-73).

- Un nettoyage par simple brossage, lavage à l'eau bouillante devrait être suffisant pour éliminer les salissures observées.
- Le curage intégral de tous les joints et rhabillages réalisés précédemment avec des mortiers inadaptés, curage à effectuer en profondeur, jusqu'à éradication complète de ces mortiers, puis le regarnissage à égale profondeur de ces joints avec un mortier à base de sable et de chaux essentiellement (hydratée et hydraulique), qui pourra contenir une petite dose de ciment (mélange à déterminer avec l'entreprise en charge des travaux).

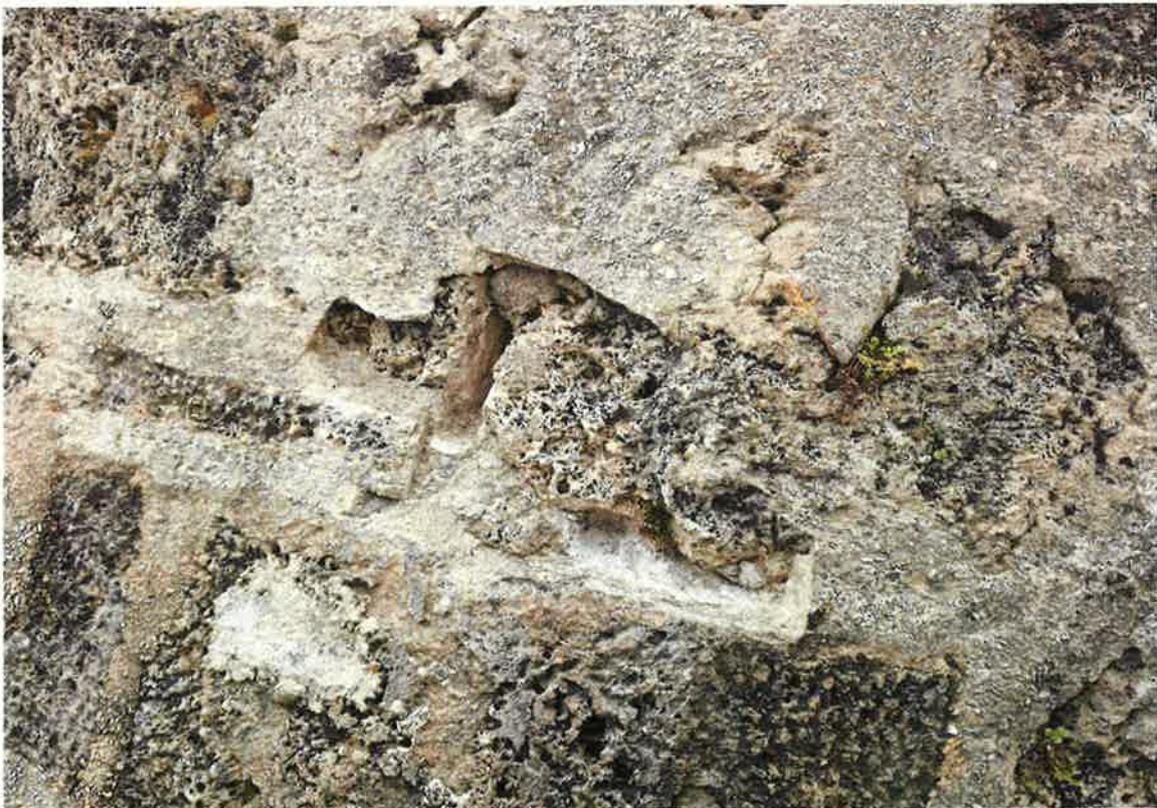
C'est principalement par ces dernières que des infiltrations d'eau vont se produire.

En plusieurs endroits, des manques de mortier (désolidarisés lors de phases de gel-dégel répétées), qui sont autant de « voies » d'infiltrations d'eau.

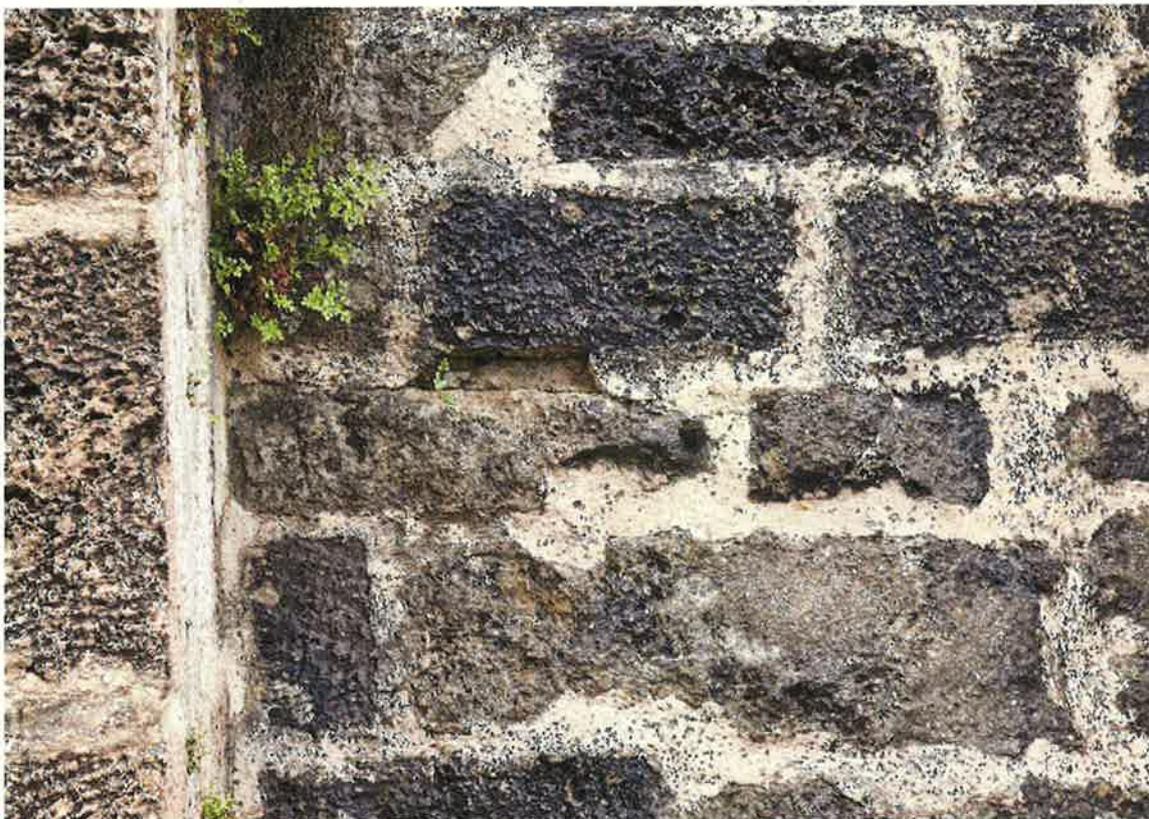
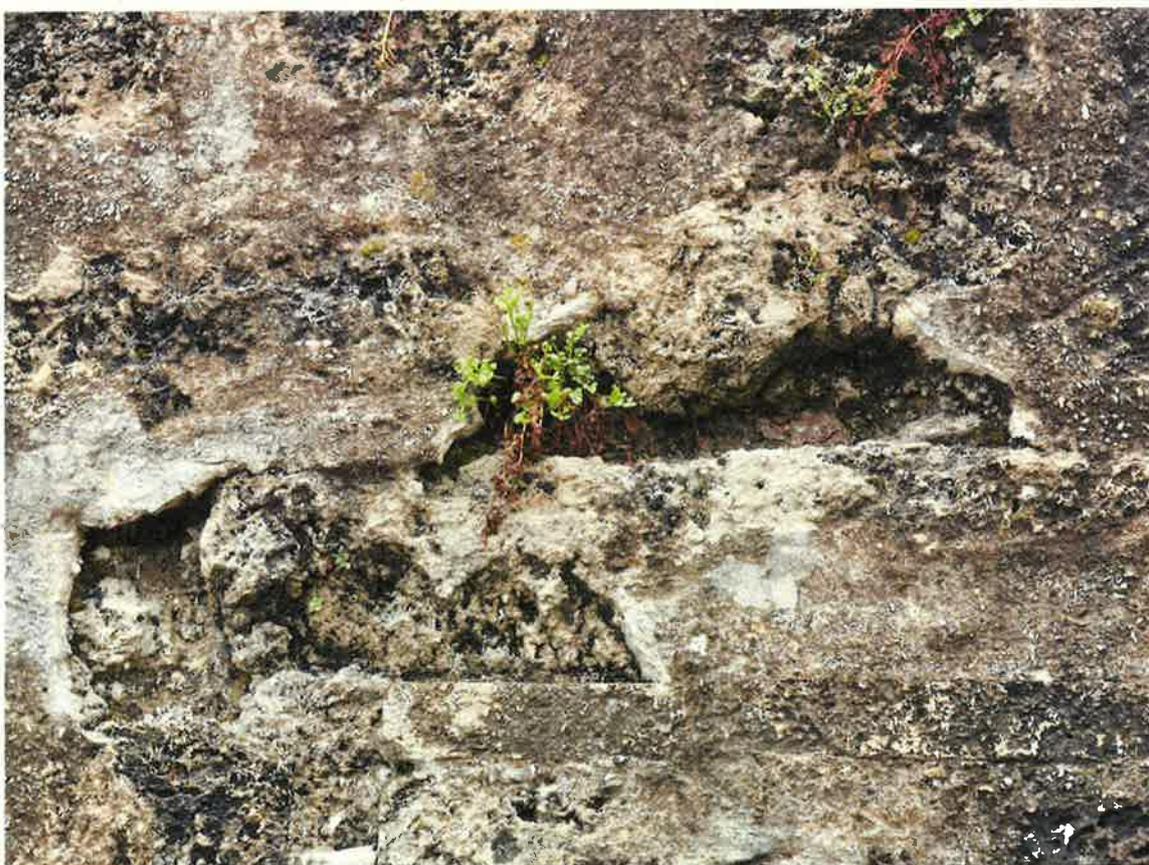
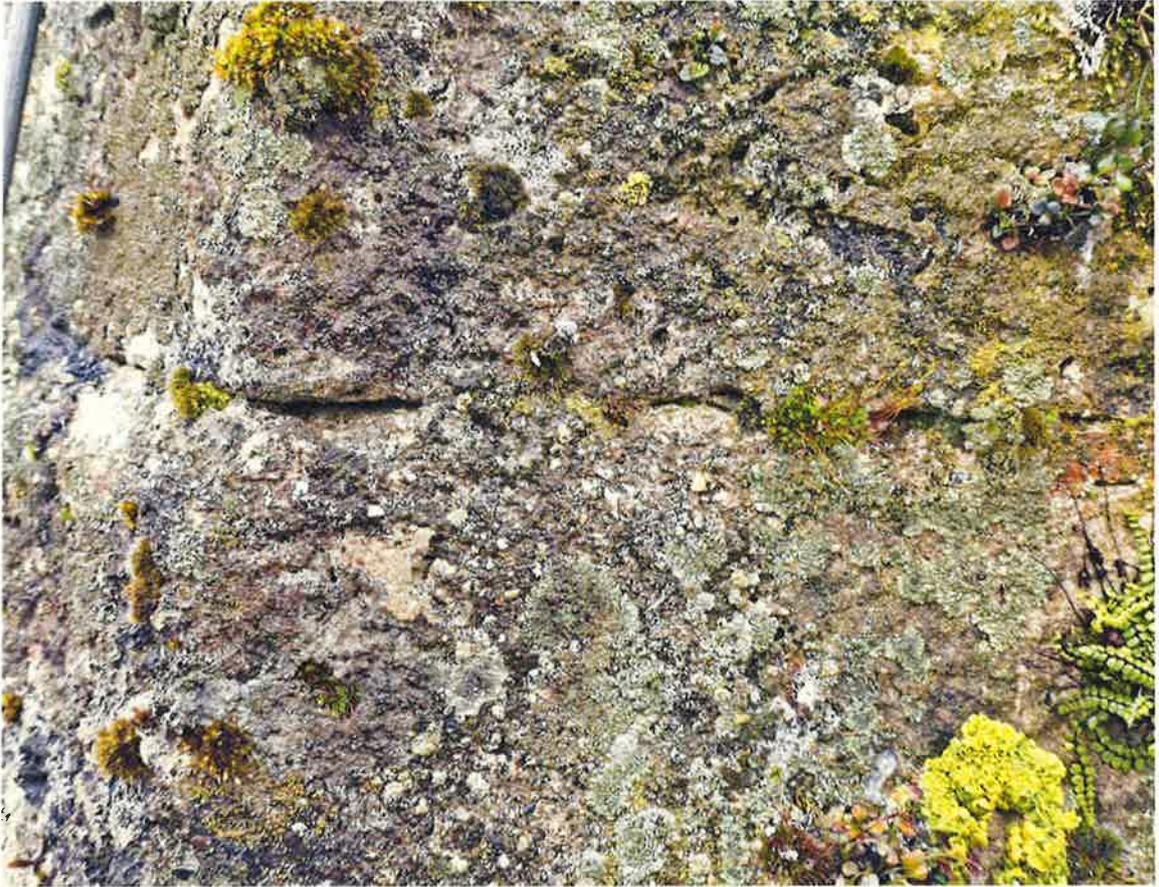
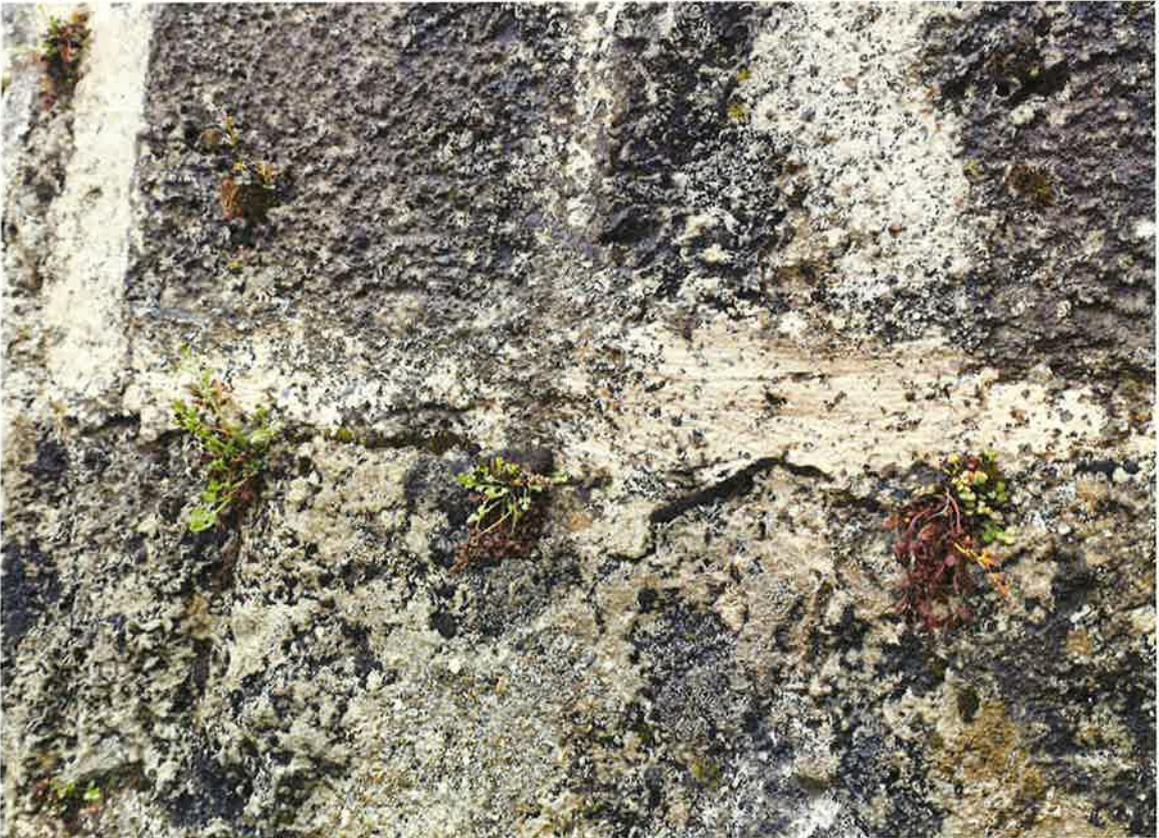
Les mousses en particulier font beaucoup de rétention d'eau et maintiennent ainsi un taux d'hygrométrie très important, favorisant les fissurations, mais également les arbustes (ici, heureusement, un seul a été observé), dont les racines en s'insérant dans les joints, vont participer également à la formation de fissures et même de déchaussement de pierres si rien n'est entrepris pour les éliminer à temps.

On voit bien que la végétation se développe très bien sur ce type de parement.

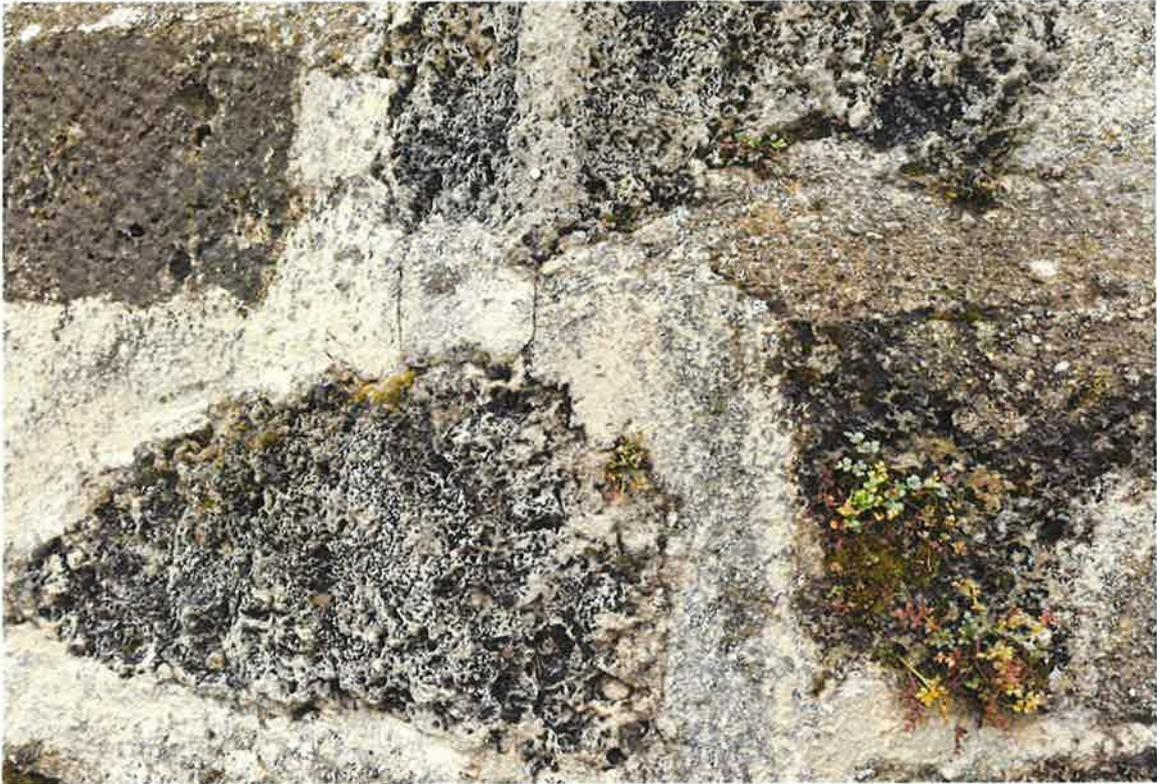
Les microfissures du mortier comme celles-ci sont innombrables sur l'ensemble de l'appareillage, peut-être en plus grande quantité sur les parements Nord-Ouest qui reçoivent tout autant de pluie que les autres, mais pas suffisamment de soleil pour sécher rapidement.

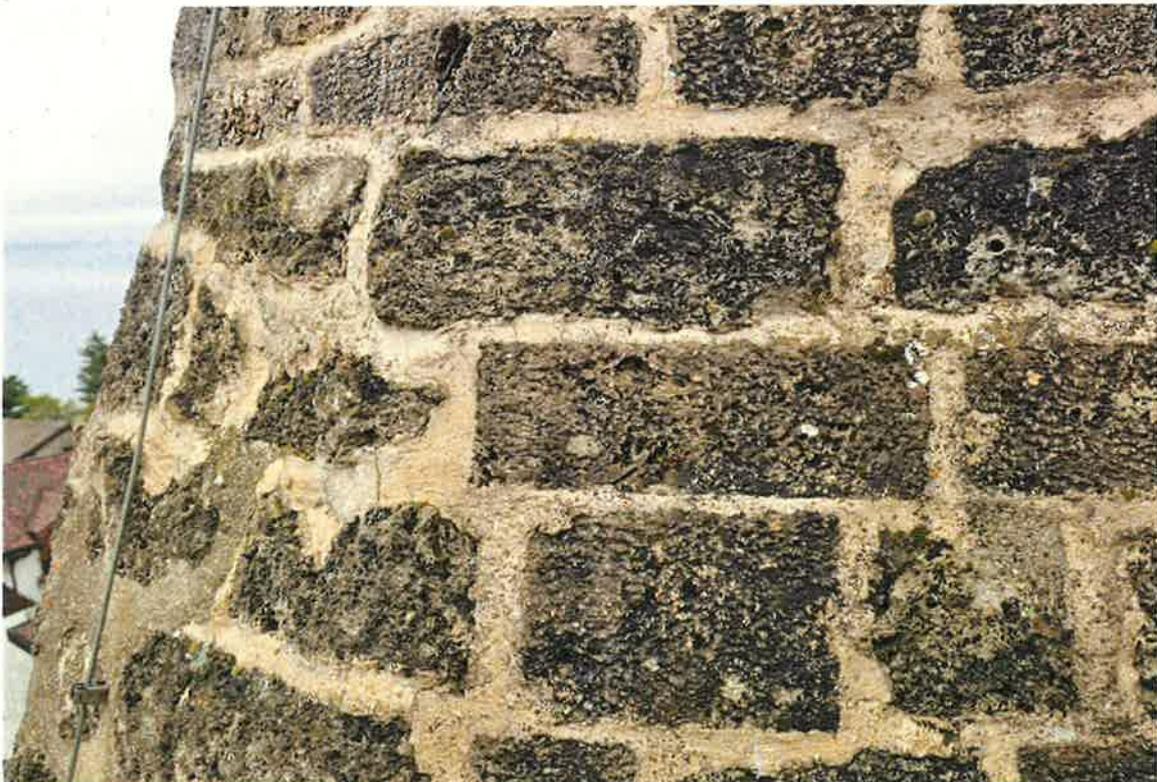
Ici, en plus des microfissures, on perçoit bien la teinte beige du surpeint sur le mortier.

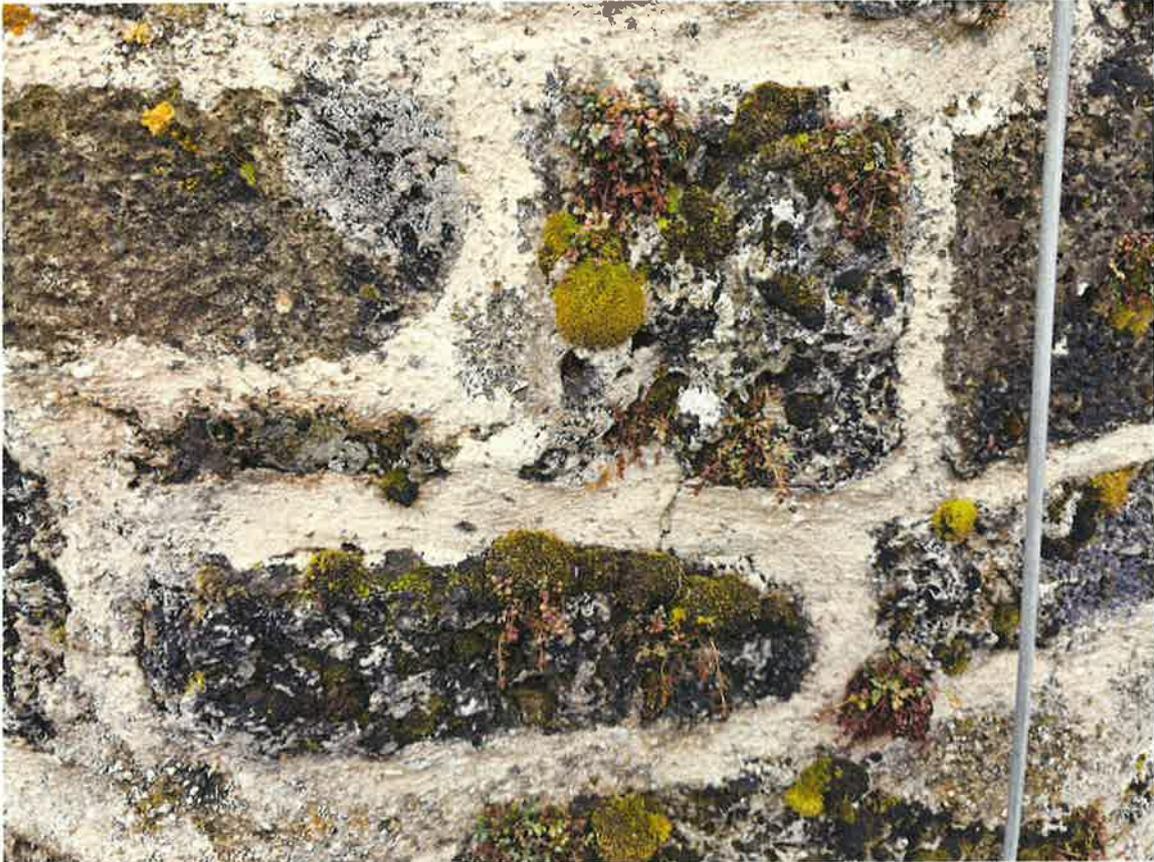
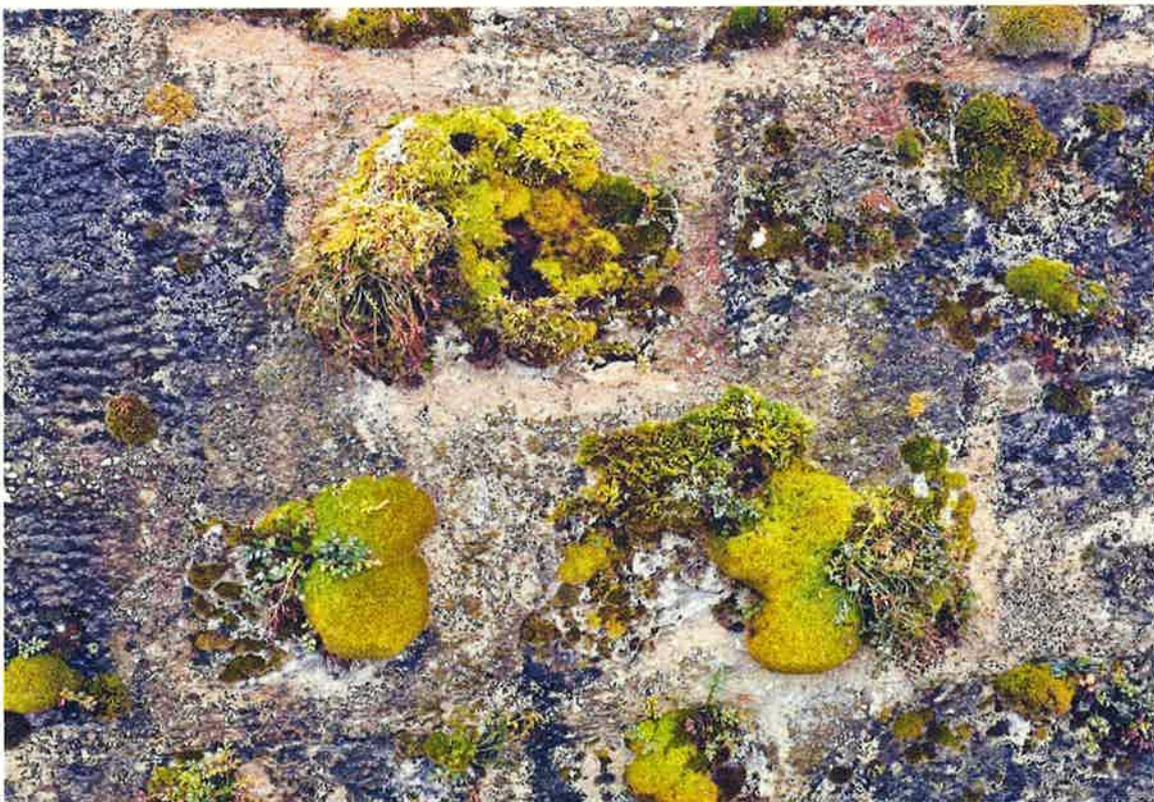
Ci-dessous, on voit que la prolifération des mousses en particulier, génèrent d'épaisses couches « en éponge » participant ainsi à la rétention d'humidité dans la pierre.

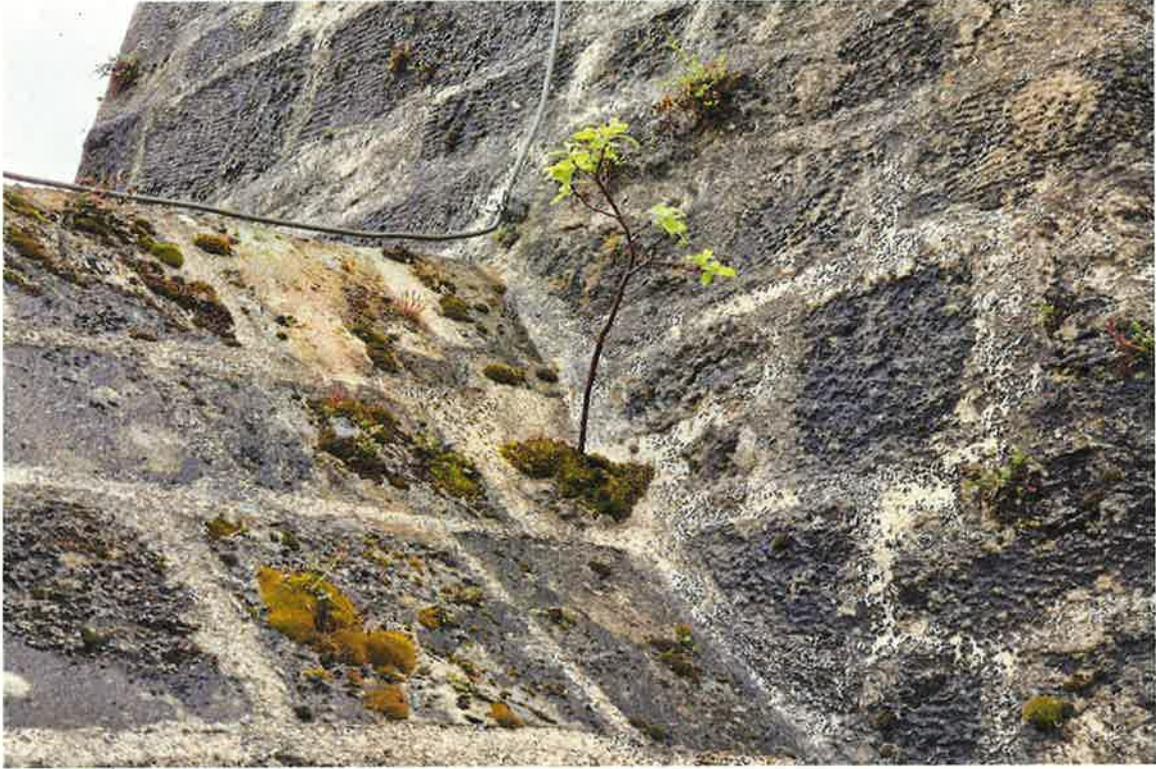
Ici, le seul arbuste « ligneux » en cours de développement sur une des lucarnes.

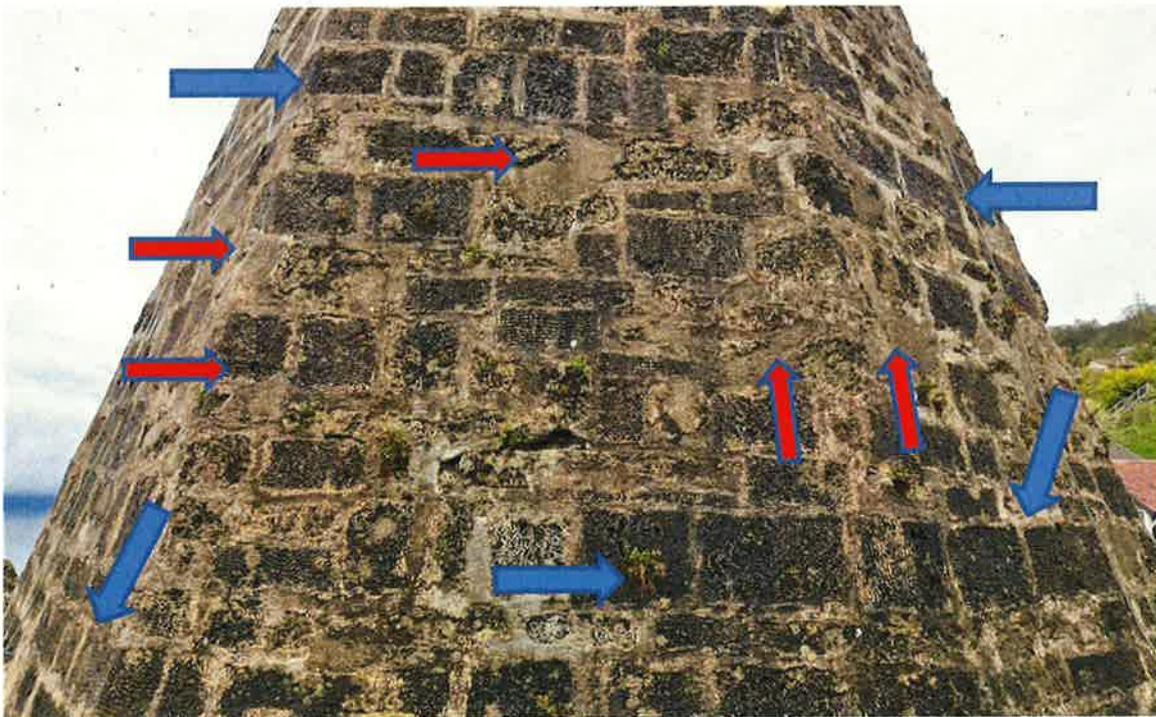
Sur cette photo et les deux en page suivante, on perçoit des zones qui ont été « rhabillées » avec un mortier de ciment, vraisemblablement pour « aplanir » des parements de pierres d'origine dont la perte de matière ne devait pas être suffisante pour nécessiter leur remplacement avec des pièces massives en tuf (flèches rouges). On voit également les pierres qui ont été remplacées en 1971-73 (flèches bleues).

- Hormis le réseau de joints, pour toutes les portions de parements précédemment rhabillées au mortier de ciment, décision sera prise, une fois le curage finalisé, de procéder à nouveau à des rhabillages au mortier adapté, sur ces parties ou si la mise en œuvre de nouvelles pierres massives est nécessaire (du tuf calcaire similaire est encore disponible sur le marché).

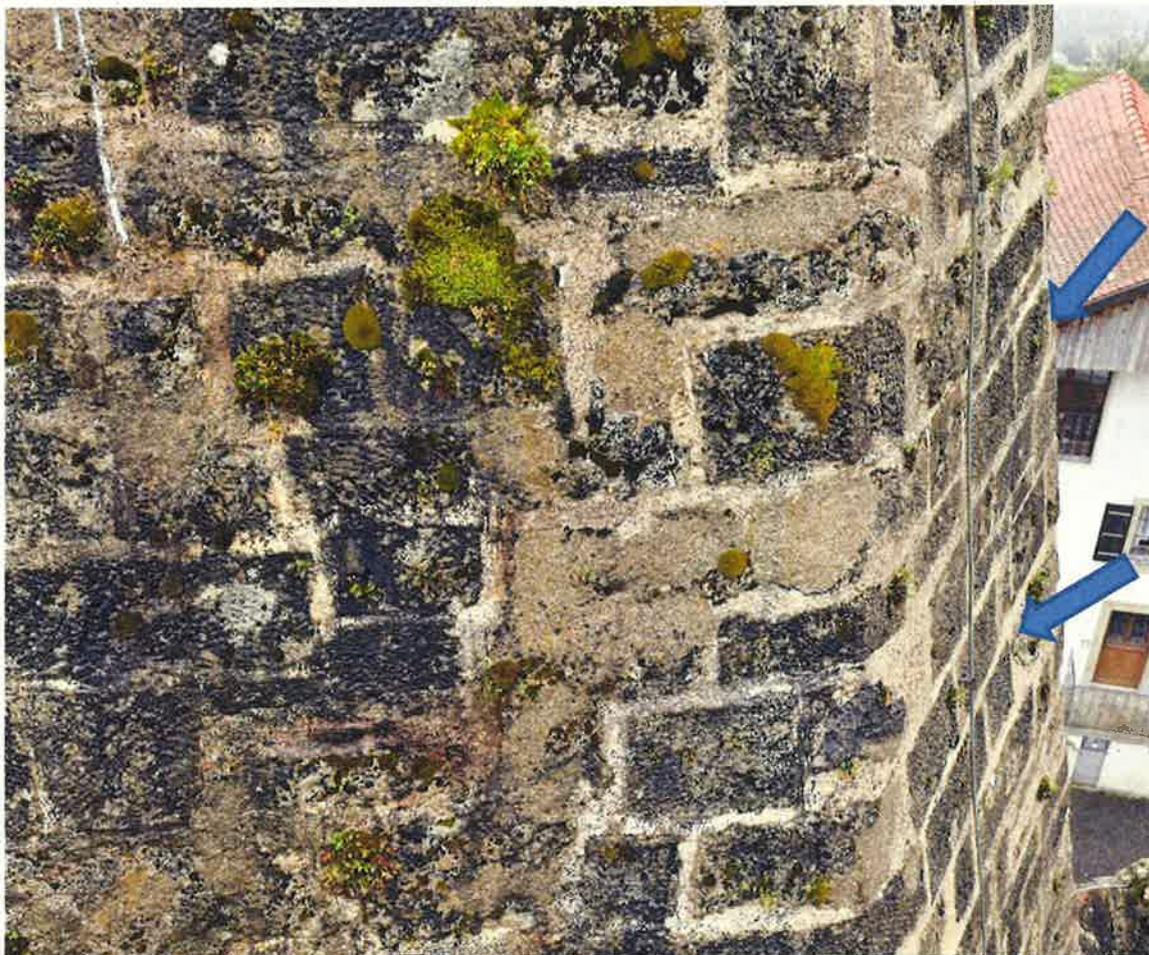
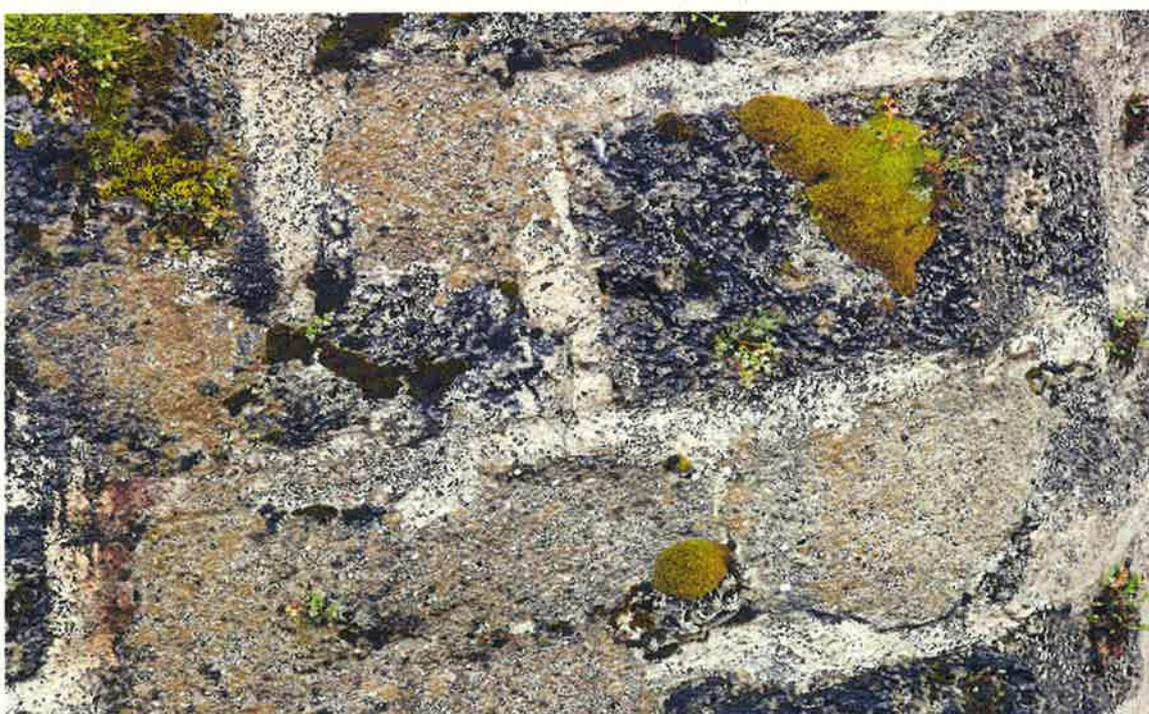
Ici aussi, toutes les parties en « gris clair » sont des rhabillages (et d'autres pièces remplacées lors de la dernière restauration, indiquées par les flèches bleues).

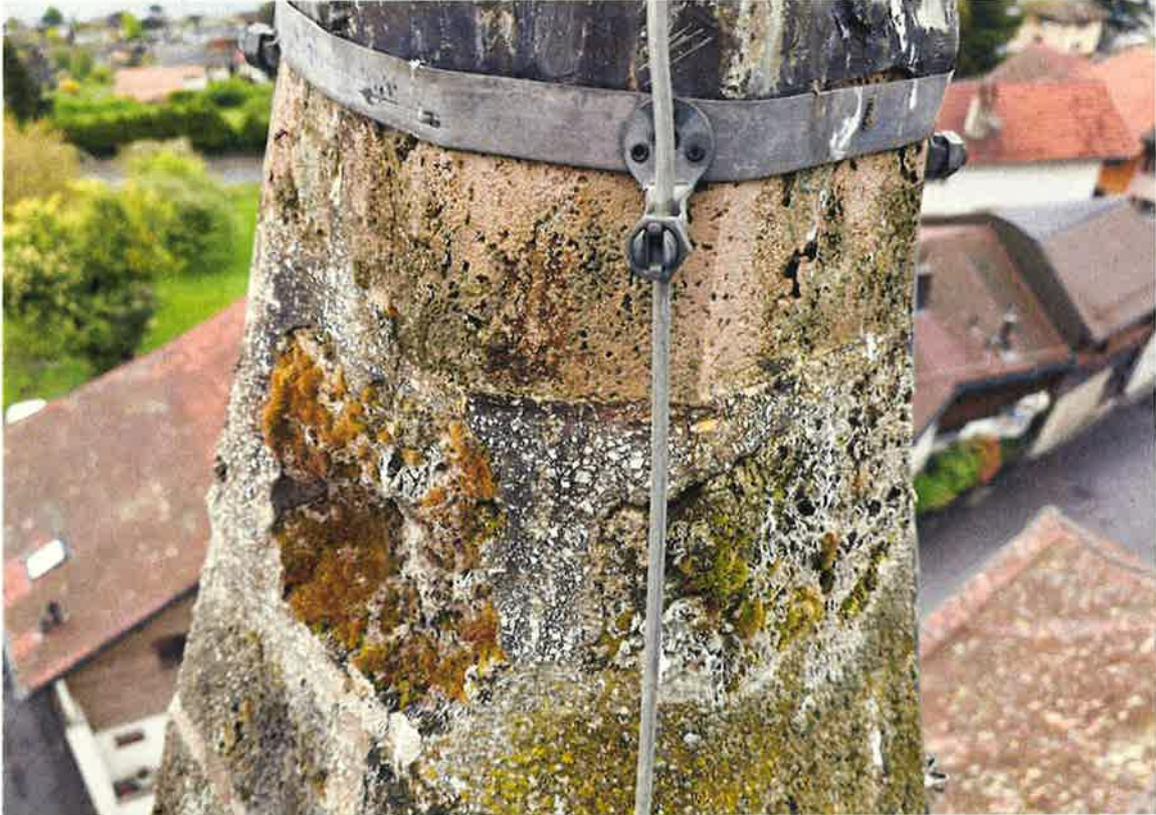
Une vue du sommet de la flèche avec la dernière assise qui a été manifestement renouvelée avec des pièces de tuf en 1971-73 dont les parements sont quasi exempts de micro-organismes, probablement du fait de leur proximité avec le cuivre du poinçon « bénéficiant » ainsi des propriétés biocides de ce métal.
