Préavis n° 07/2025-2026 relatif à une demande de crédit de CHF 411'608.85 concernant la rénovation de la flèche et la réparation des dégâts d'eau du Temple de Chardonne, propriété de la Commune de Chardonne

Rapport d'état général des pierres de taille de la flèche **du clocher de l'église réformée de Chardonne, et** **estimatif des coûts de réfection**

Atelier Lithos/Olivier Fawer
Taille de pierre, études, expertises
Rte de Cojonnex 13
1000 Lausanne 25

Lausanne, le 31 mai 2025

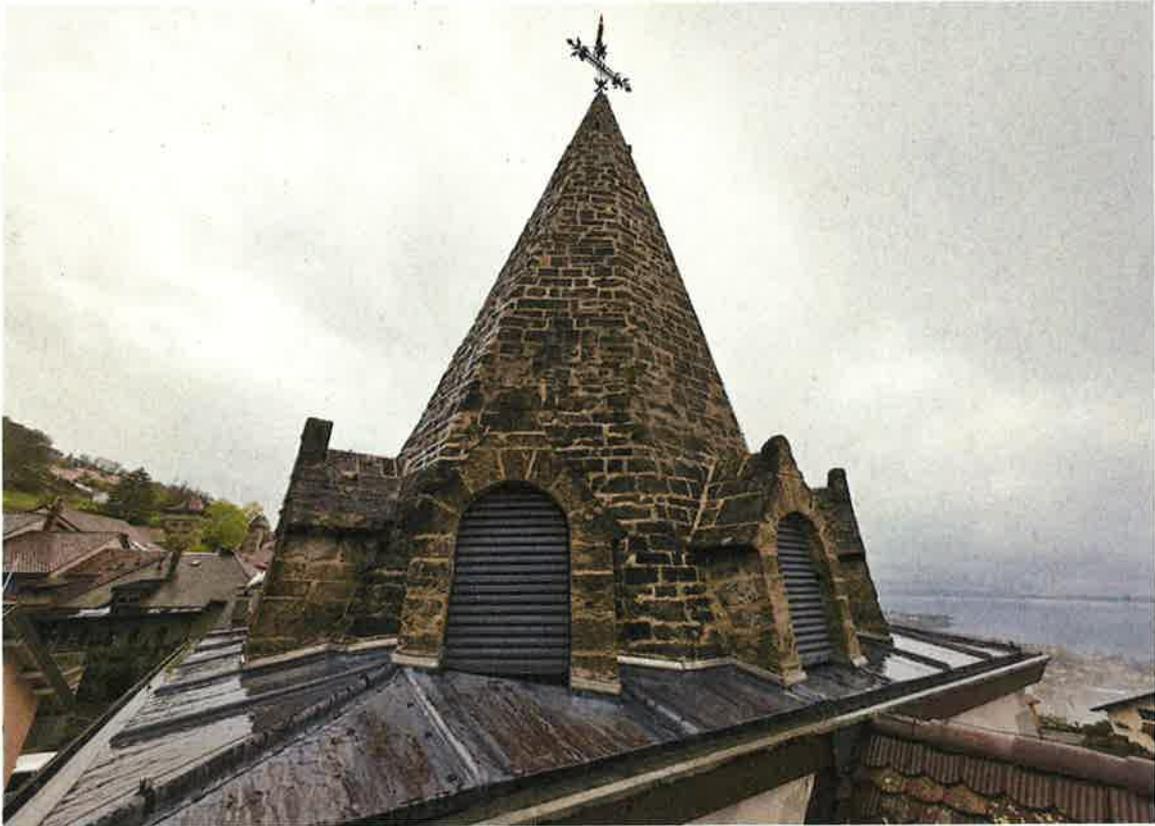
Une vue générale de la flèche avec ses lucarnes et son appareillage en assises plus ou moins régulières, d'assez peu de hauteur (15 à 25 cm en moyenne).

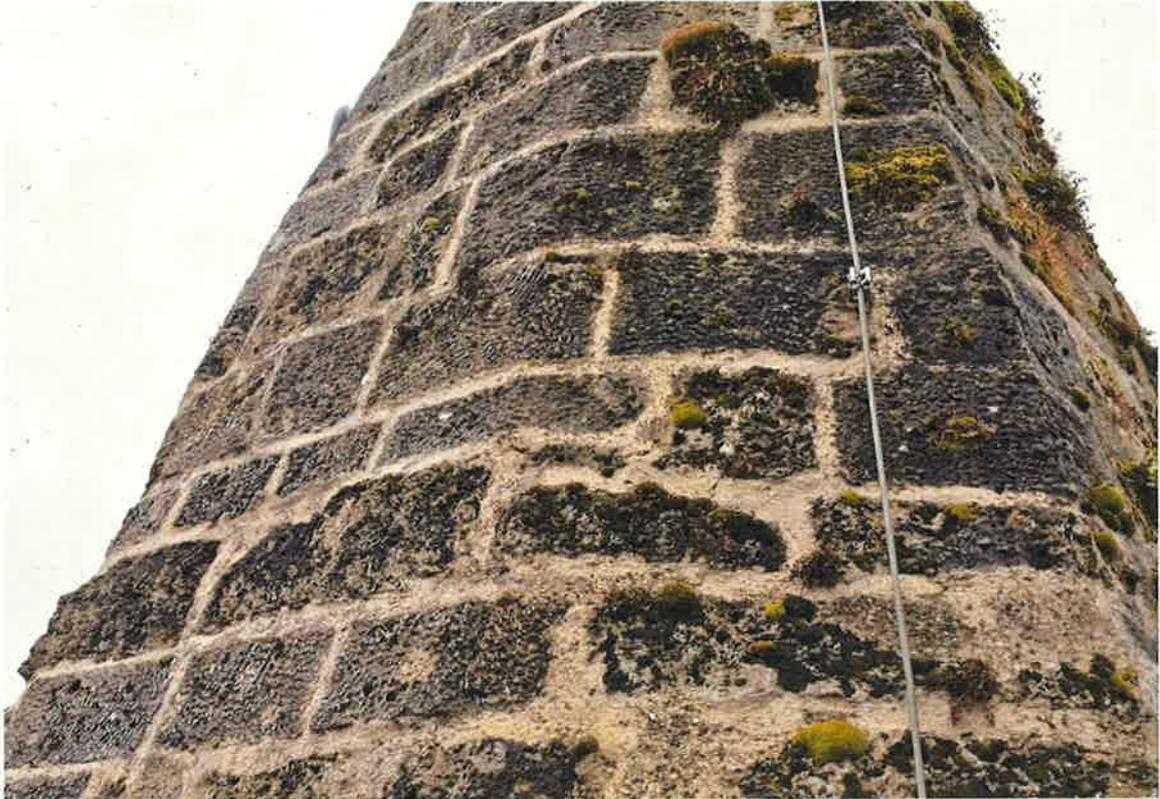
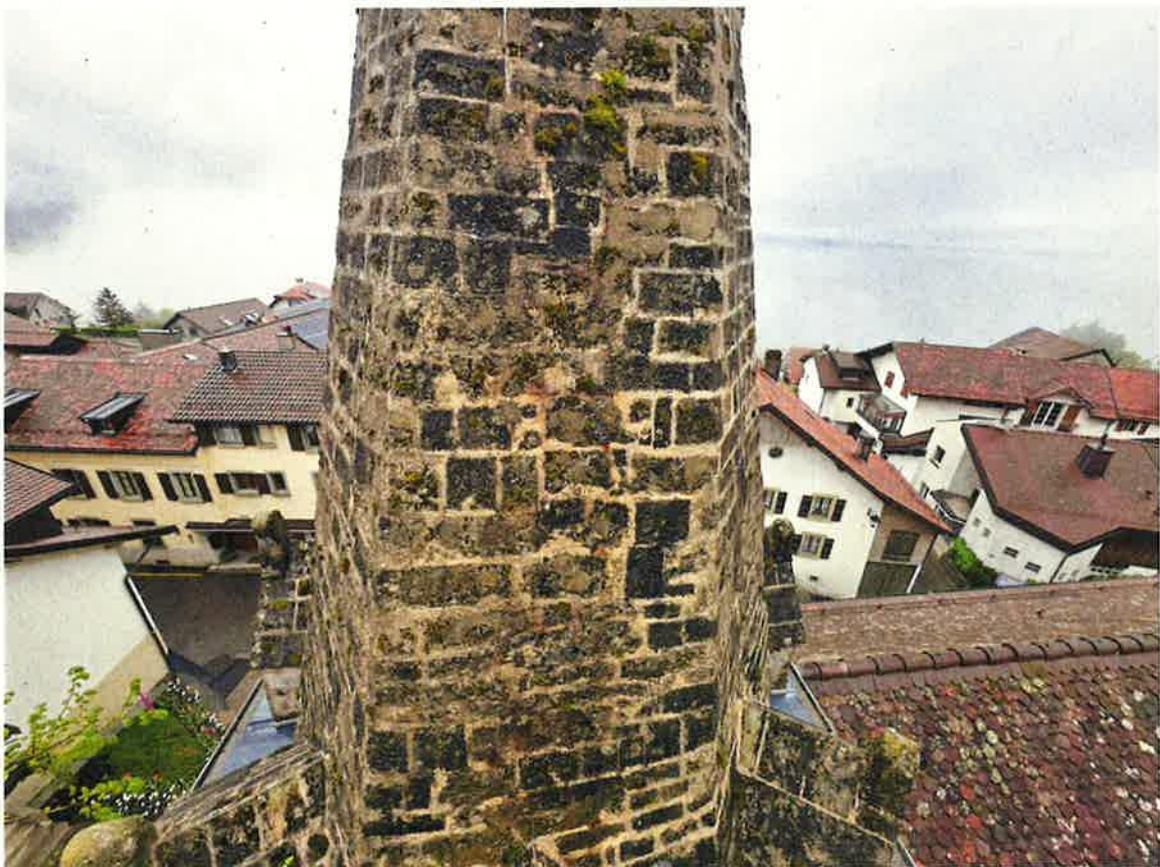
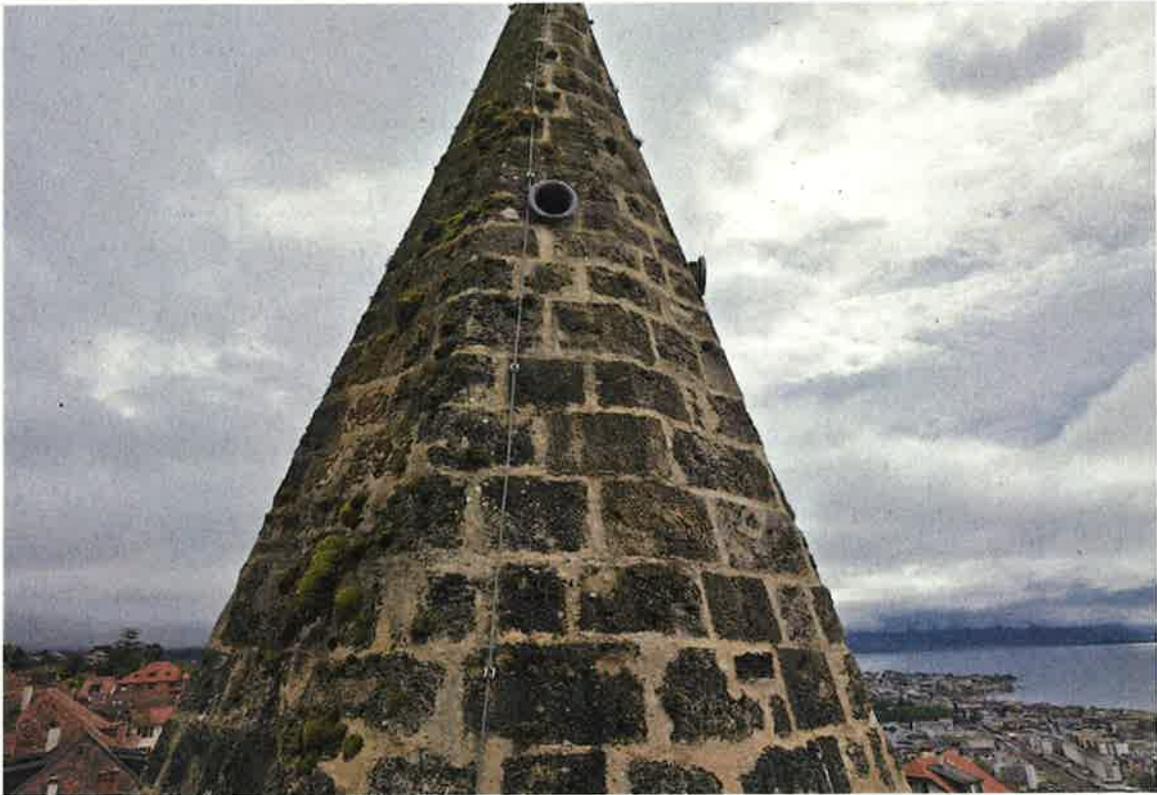
Ci-dessous et page suivante, trois vues « d'ensemble » donnant une idée du type d'appareillage mis en œuvre.
